La centrale idrica si rinnova Al lavoro anche con l'autogru

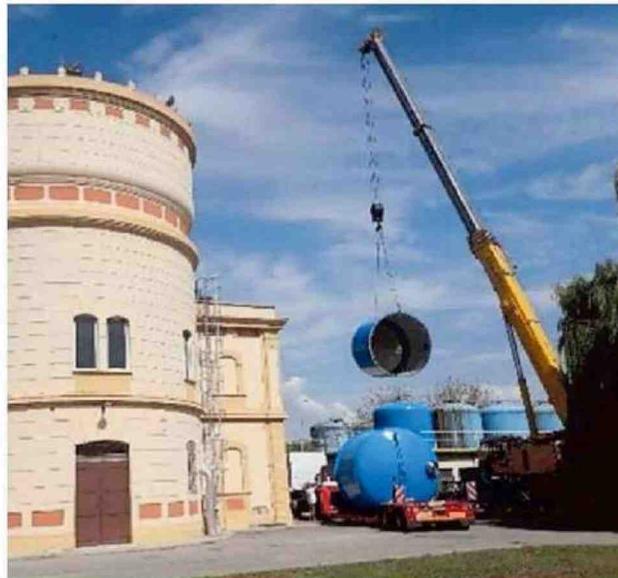
L'intervento di ammodernamento è stato deciso dal Cadf
