## Lavori conclusi: ammodernamento della rete fognaria a Serravalle

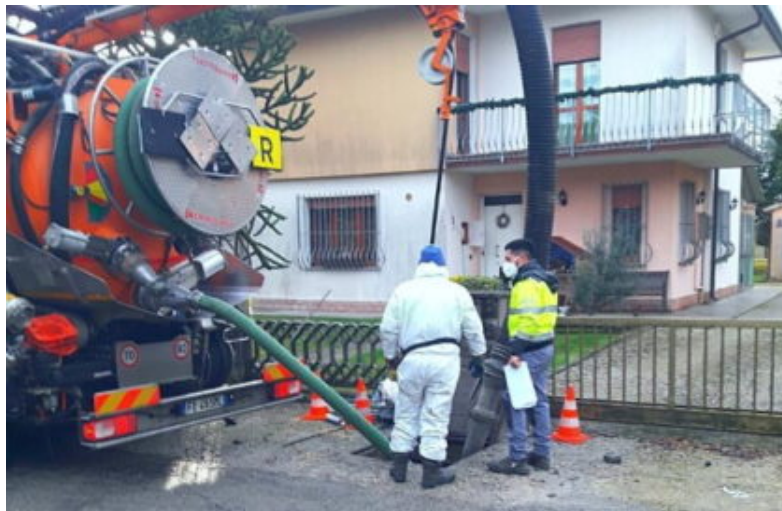
Eseguiti gli opportuni accertamenti, si è potuto constatare che il collettore originario di più antica fattura, era caratterizzato da una notevole quantità di sedimenti che paralizzavano costantemente la sezione idraulica; al contrario il secondo collettore, di più recente realizzazione, non presentava significativi depositi sul fondo, garantendo così una buona capacità di deflusso delle acque. Per questi motivi si è quindi provveduto all'ispezione e pulizia del solo collettore originario.

L'intervento di pulizia e video ispezione si è svolto in diverse fasi. Grazie all'utilizzo di un'autobotte espurgo speciale si è provveduto innanzitutto alla pulizia preventiva di condotte e pozzetti, al fine di consentire alle maestranze di operare in condizioni igieniche adeguate ed anche fornire assistenza durante le fasi di indagine.

Successivamente con l'impiego di un furgone attrezzato a stazione mobile operativa, con videocamere computerizzate comandate a distanza, si sono potute rilevare le caratteristiche principali e le eventuali anomalie nell'impianto fognario, i punti di confluenza dei vari scarichi, tracciare la mappatura delle tubazioni con rilievo di caratteristiche ed eventuali criticità ma anche per verifiche in tempo reale durante i lavori e per il collaudo finale di quanto eseguito. Infine, grazie ad un'autobotte speciale, si è svolta la pulizia con un carico di acqua pulita ad uso non potabile di circa 16.000 litri.
