Proseguono i lavori sulle torri piezometriche di Cadf

Quella di Migliarino è attualmente in fase di demolizione. Interventi di ripristino e rinforzo per quella di Massafiscaglia

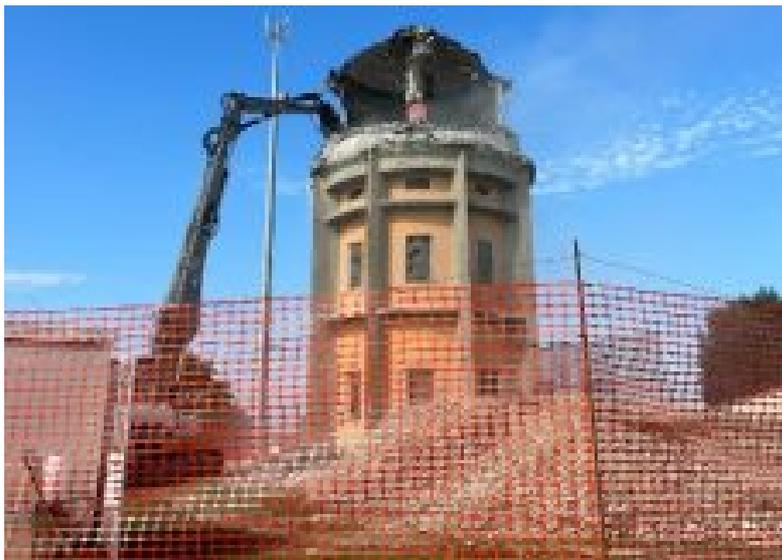
La torre di Migliarino in fase di demolizione

La torre piezometrica di Migliarino, situata in via Travaglio, ha una altezza di circa 23 metri e presenta una geometria circolare con diametro di 11 metri. La torre è stata realizzata a fine anni '50 ma dismessa oramai da più di 30 anni poiché non più necessaria per il mantenimento delle pressioni in rete sull'abitato. Il manufatto, avendo uno stato di degrado avanzato necessiterebbe di considerevoli interventi di manutenzione straordinaria e di messa in sicurezza, data anche la vicinanza ad alcune abitazioni.

A fronte delle condizioni in cui versa il fabbricato e data la sua inutilità per la rete idropotabile aziendale, Cadf ha deciso di procedere alla demolizione al fine di azzerare eventuali costi di manutenzione sul fabbricato e di non avere più problematiche relative all'avanzare del degrado delle strutture. La demolizione sarà di tipo selettivo tramite l'utilizzo di idoneo mezzo meccanico escavatore dotato di martello demolitore e pinza frantumatrice. I lavori, iniziati a metà giugno, si concluderanno entro la metà di agosto e avranno un costo complessivo di circa 120mila euro.

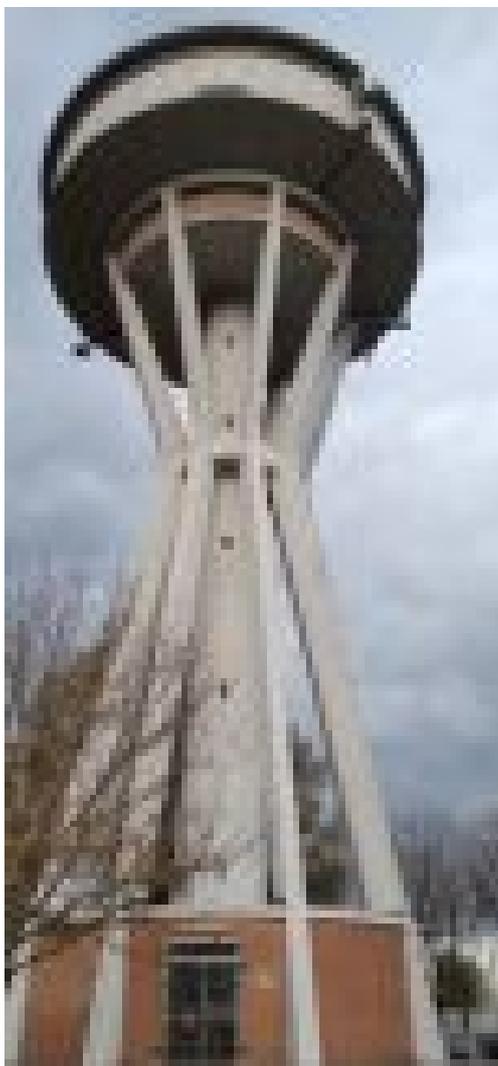
La torre di Massafiscaglia

I prossimi interventi previsti riguardano le torri di Massafiscaglia, che verrà ripristinata, e la torre di Migliarino, che è attualmente in fase di demolizione. La torre di Massafiscaglia si trova in via Castagnina nei pressi del centro paese. È stata realizzata a fine anni 60 e si presenta con una particolare forma a “clessidra” alta circa 35 m. e con un diametro della vasca in sommità di circa 15 m.

Il serbatoio di sommità presenta un accumulo di circa 500 metri cubi (500.000 litri) ed una vasca interrata di circa 250 metri cubi di accumulo perfettamente in esercizio, inoltre è dotata di un impianto di sollevamento e di rilancio nel locale del piano terra. A seguito delle analisi di vulnerabilità sismica sulla torre e delle verifiche sullo stato di conservazione della stessa, si è deciso di intervenire sulla struttura procedendo a effettuare alcuni interventi di rinforzo strutturale che permetteranno di renderla completamente adeguata all'azione sismica. I lavori, iniziati a metà giugno 2023 e che si prevede dureranno circa 300 giorni, sono finalizzati alla realizzazione di un comparto completamente rinnovato e ammodernato. Gli interventi, oggetto di appalto, avranno una spesa di circa 370mila euro.
